令和元年台風19号による宮城県南部の土砂移動堆積現象の調査報告

本調査は、台風19号に伴う降雨で引き起こされた斜面崩壊及び洪水・氾濫で生じた土砂移動現象と地形形成との関係を確認することを目的とした。

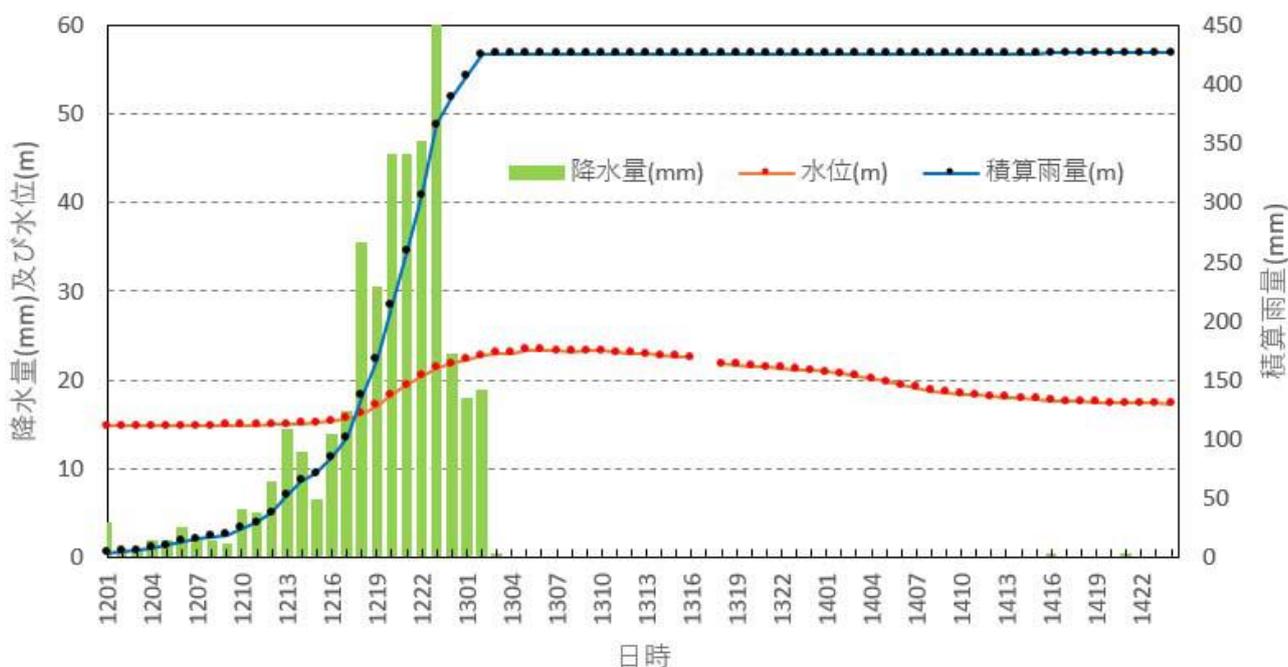
図 3 丸森における降水量と阿武隈川の水位変化

丸森の 2019 年 10 月 12-14 日に関し、気象庁の「過去の気象データ検索」<https://www.data.jma.go.jp/obd/stats/etrn/index.php> による時間降水量(mm)と積算雨量(mm)、国土交通省の「水文水質データベース」<http://www1.river.go.jp/>による水位(m)を整理した(図 3)。時間最大の降水量は、12 日 23 時の 60mm で、3 日間の積算雨量は 427mm に達した。この間、阿武隈川の水位は、約 14.8m で安定していたが、13 日 5 時に 23.44m の最高水位に達した。その後は緩やかな水位低下が続き、14 日 24 時になっても元の水位に対しまだ約 2.5m も高かった。

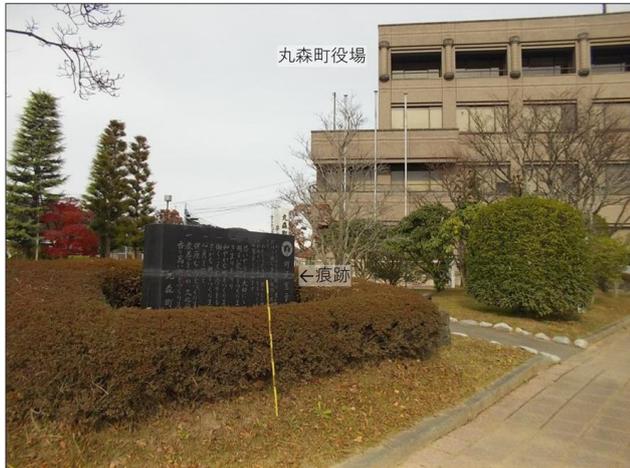
写真1 町役場の浸水痕跡

写真 1 は丸森町役場に残された水深を示す痕跡であり、道路から約 1.8m の水深を示し、周囲の家屋にも同程度の浸水を示す痕跡が確認された。治水地形分類図によれば、町役場周辺は氾濫平野(後背湿地の意味)で、阿武隈川沿いには微高地(自然堤防)がある。微高地のうち氾濫平野との比高が小さい部

分では浸水の痕跡が認められた(図1のとおり)。

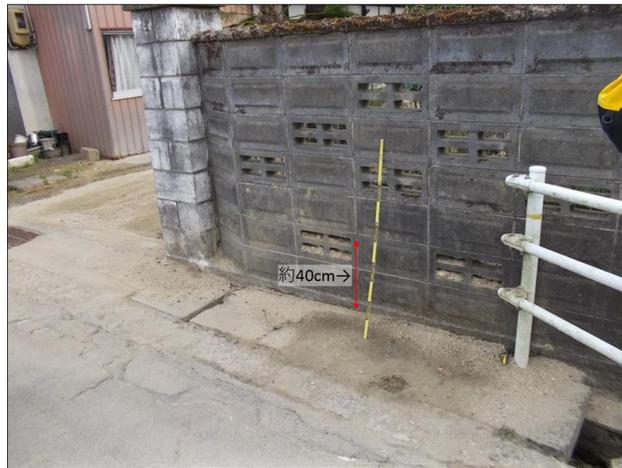
写真2 擁壁の土砂堆積痕跡

西の山地には図示されていない小規模の斜面崩壊が多くあり、そこから生じたマサの土砂が扇状地にある住宅地に流入している。最大で約40cm厚の痕跡(写真2)を確認した。実際には扇状地とされる旧街道沿いの平坦面では、40cm程度の浸水が瞬間的にあった可能性がある。

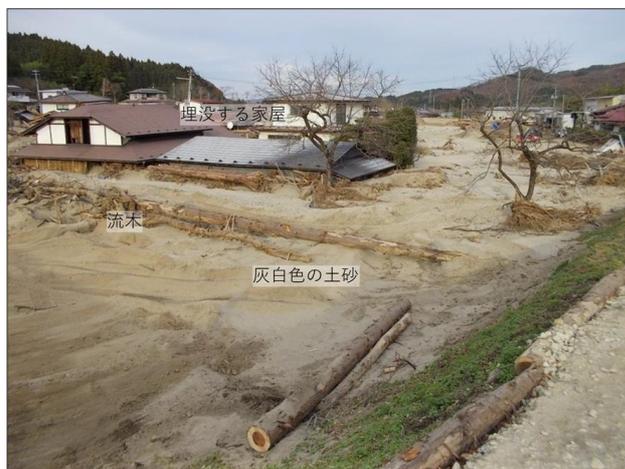
写真3 五福谷集落の被災状況

写真3は、五福谷集落の被災状況である。灰白色の土砂により1m以上埋没し破壊された家屋が点在する。下流では水田等の耕作地にも土砂が流入し生産物への被害が出た。山地が荒れたことによる食糧不足から野生動物の足跡を数多く見かける。

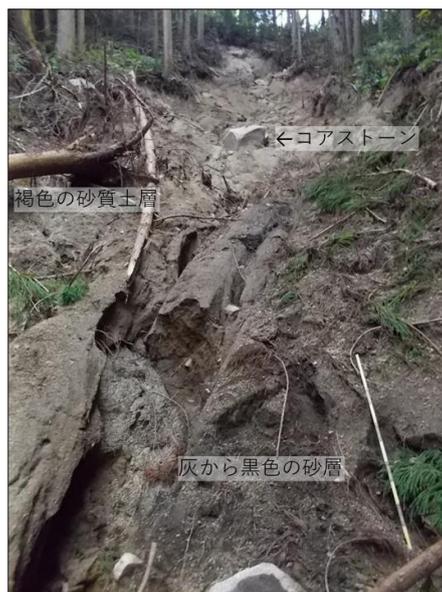
写真4 薄平の斜面崩壊地の状況

写真4は、薄平の斜面崩壊地の状況であり、源頭部崩壊源は斜面長約20m、幅約20m、流下部の幅約

10-15m, 崩壊地全長は約 250m である。基盤は、低位部は暗色の花崗閃緑岩で高位部は明色の花崗岩で構成されている。両者ともに表層部は風化が進みコアストーンやマサが見られる。谷の側面ではマサが混入する褐色の砂質土層が剥落し根茎が露出する。谷底は、蓄積されたマサを主体とする灰から黒色の砂層が深く侵食されコアストーンが露出する。

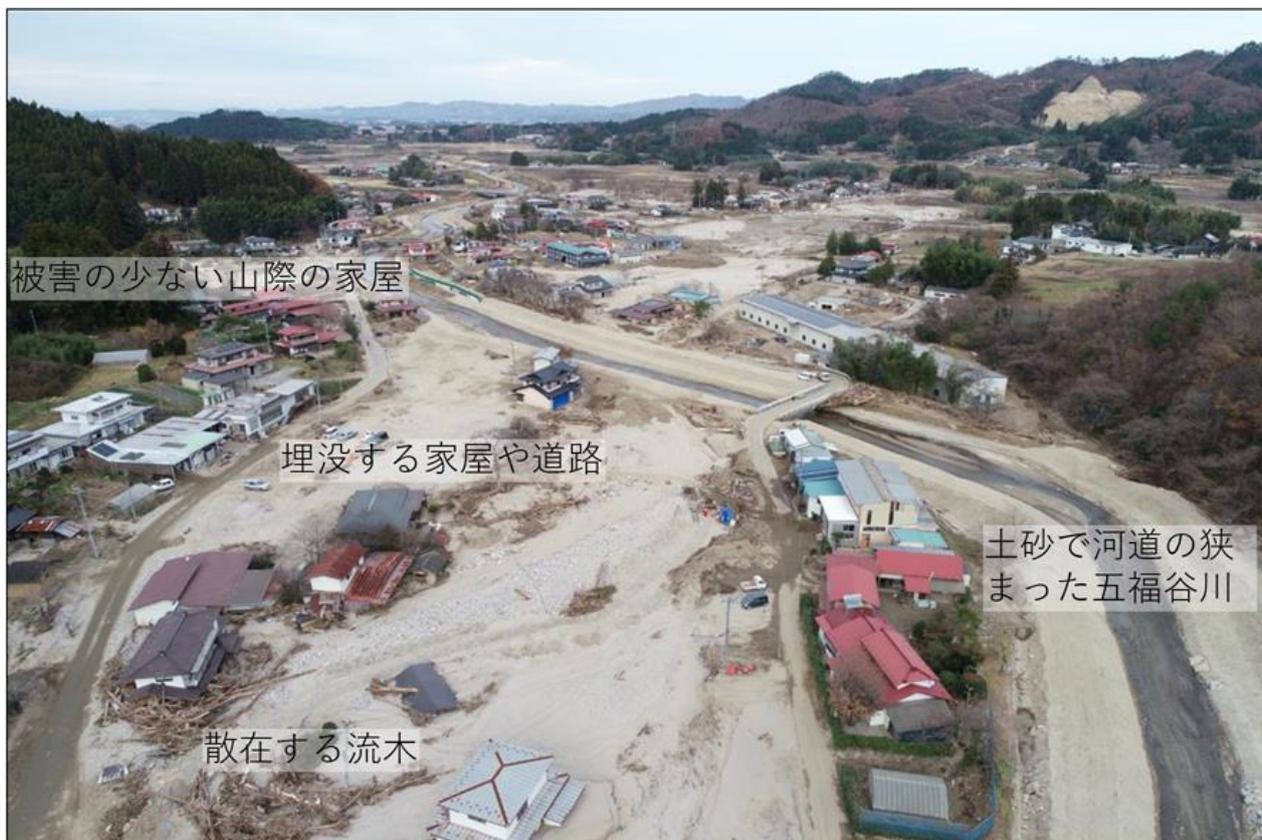
写真 5 五福谷川下流域の被災状況空撮

写真 5 は、ドローン撮影の五福谷集落の被災状況である。埋没する家屋や道路、散在する流木、土砂で河道の狭まった五福谷川、一方で被害の少ない山際の家屋が記録されている。

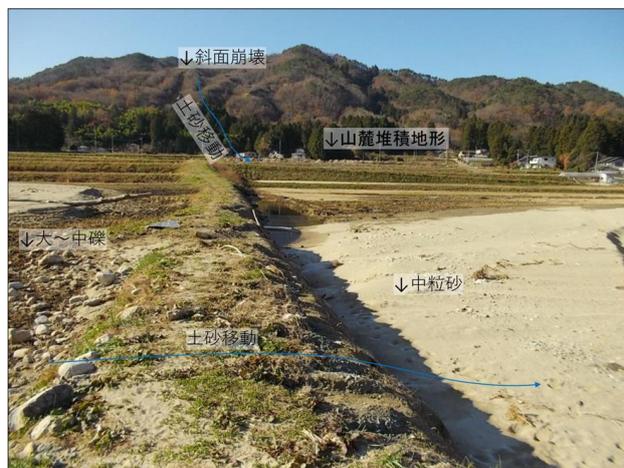
写真 6 は内川流域の石倉付近の状況である。氾濫平野の水田地帯が中粒砂に厚く覆われた。平均的な場所で約 17cm 厚だが、流れが強かった

写真 6 石倉付近の氾濫被害状況と斜面崩壊場所では大～中礫が残されている。両翼の山地では斜面崩壊が生じ、排出された土砂の多くは治水地

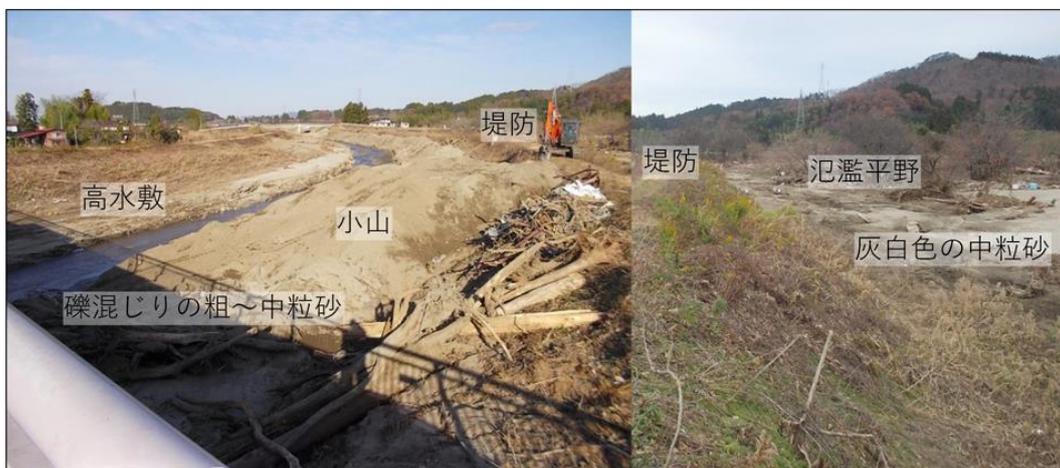
写真7 五福谷川の堤内と堤外の被害

写真7は支流の五福谷川の堤外状況である。ここでは礫混じりの粗～中粒砂が高水敷上に約40cm残された。通水を確保するために河道部は土砂を掘りあげ小山ができています。五福谷川は破堤し氾濫土砂が大量に堤内に堆積した。近傍では堤外と同じ灰白色の中粒砂で、遠方では黒灰色の極細粒砂～シルトが残された。

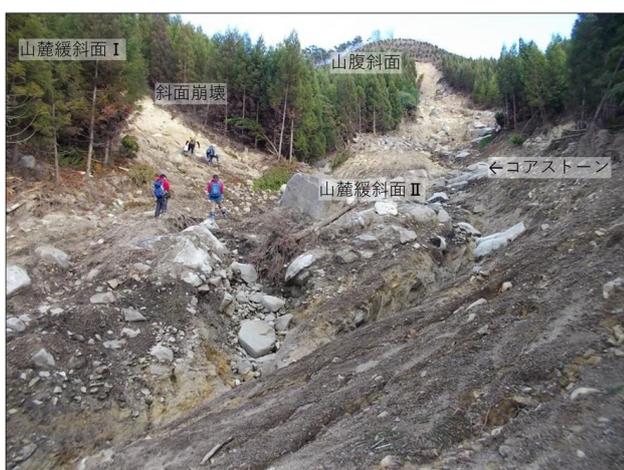
写真8 廻倉の斜面崩壊地の地形

写真8は、崩壊地と山麓緩斜面(田村・宮城, 1988)との関係を示す。山麓緩斜面Ⅱでは上流と側壁にて侵食が、下流では堆積が卓越した。侵食は表層に加え山麓緩斜面Ⅱの堆積物にも及び、また山麓緩斜面Ⅱの側壁より高位の山麓緩斜面Ⅰでも斜面崩壊として表層の侵食が生じた。

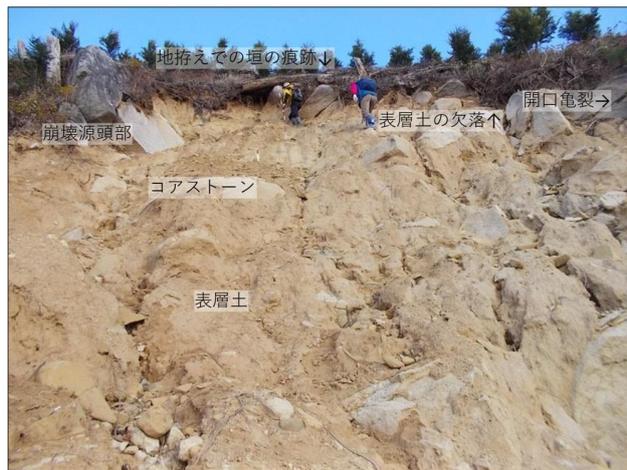
写真9 斜面崩壊の源頭部

写真9は、山腹斜面に生じた崩壊源頭部の状況であり、これに伴う侵食は山麓緩斜面の上流にまで続く。ここでは花崗岩のコアストーンが露出しておりその隙間を表層土が埋め、そこにはマサ以外に炭化物片も混入する。崩壊源頭部には開口亀裂を持つ花崗岩塊、岩塊間を充填していた表層土の欠落がある。また頭部背後の未崩壊地は谷壁凹地であり、植林時の地拵えでの垣が残されていた。加えて

そこには玄武岩の岩塊が多数露出している。これより斜面崩壊の1つの素因として、微地形と地層境界が水の流れに及ぼした何らかの影響があると思われる。

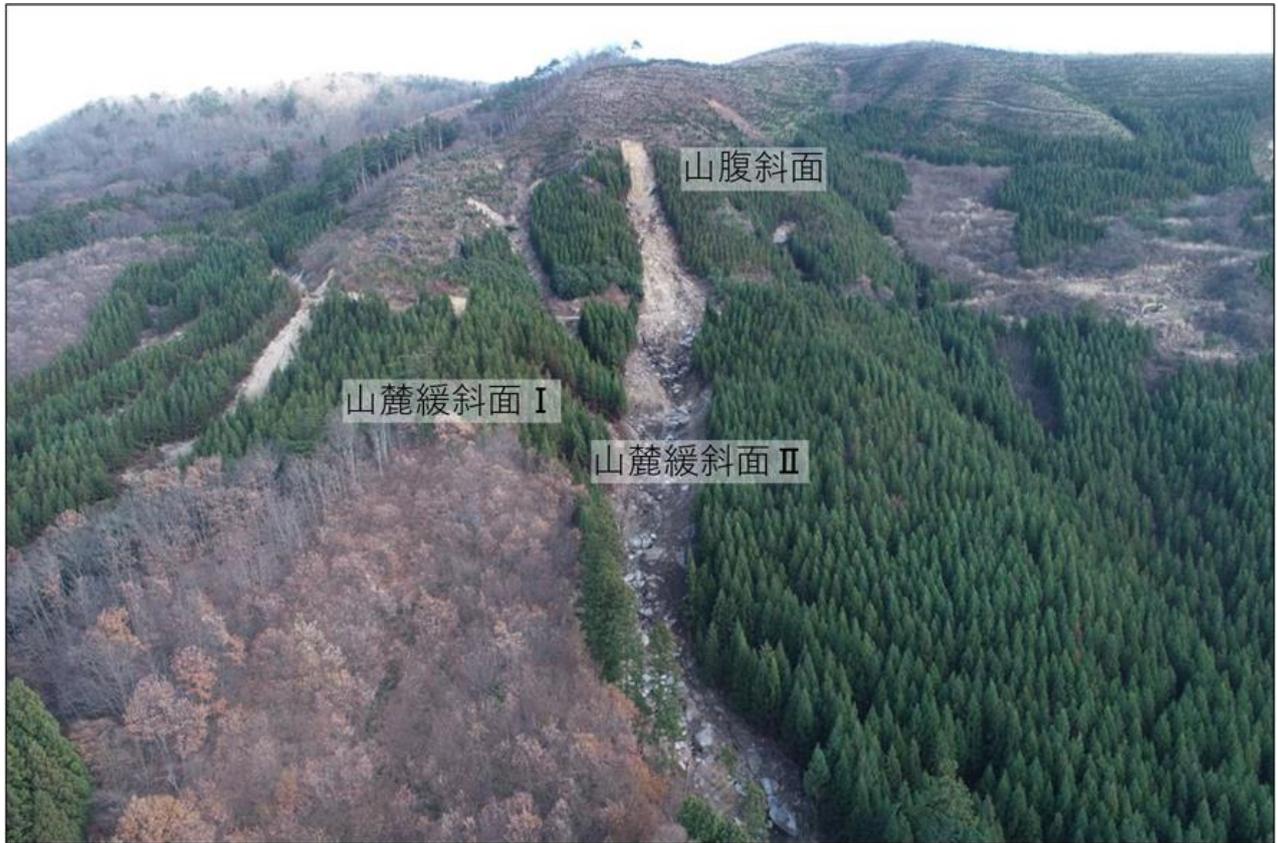
写真10 廻倉の斜面崩壊地の全景空撮

写真10は、ドローン撮影の斜面崩壊地の状況である。谷頭部から麓までの崩壊地全体が観察でき、また周囲の斜面崩壊地もほぼ同じ高さから生じていることを確認できる。
