# 能登半島地震被災地情報

2024年1月8日時点 情報提供: 北村繁(新潟大学)

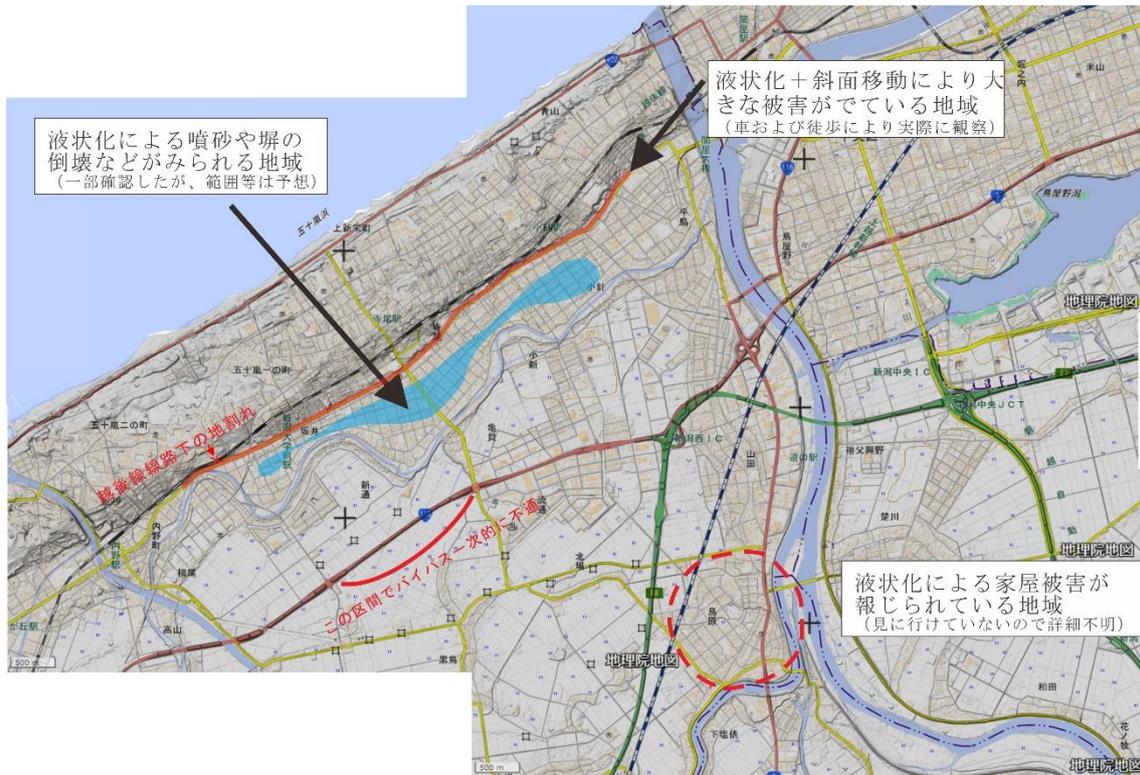
第 1 図 新潟市西区の被害状況

西区では、液状化が広範囲におよんでいて、海岸に沿った大きな砂丘の南縁に沿って液状化+斜面災害が発生しているほか、報道によると信濃川の旧河道の地域でも液状化による噴砂や地盤沈下などが発生している模様です(第1図)。

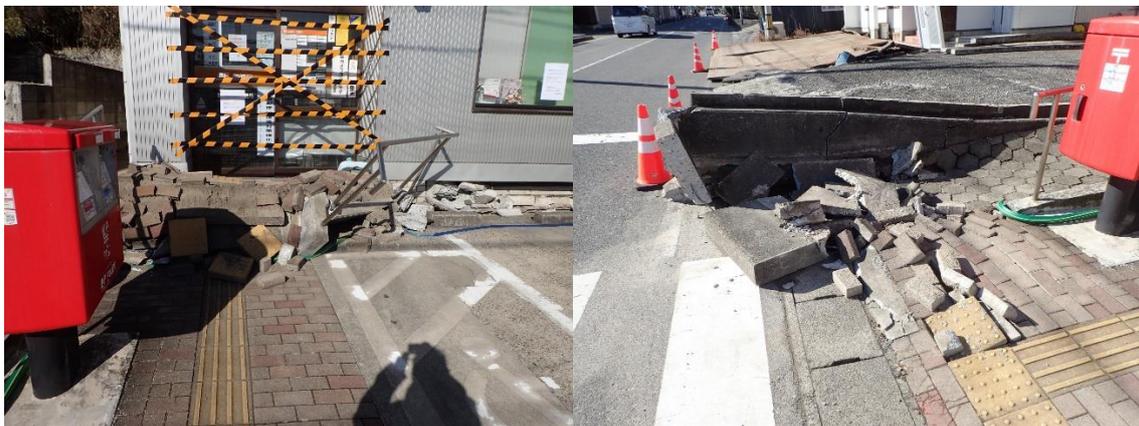
第 2 図 液状化被害の様子

液状化+斜面災害が発生している「寺尾通」周辺では、液状化で同じ高さにあった地面に高低差が出来たり、斜面移動によって道路の左右から押し出されてきたようになっている場所が見受けられました(第2図)。
